## Sanierung Beckenumrandung

## Gemeinde Rümlang

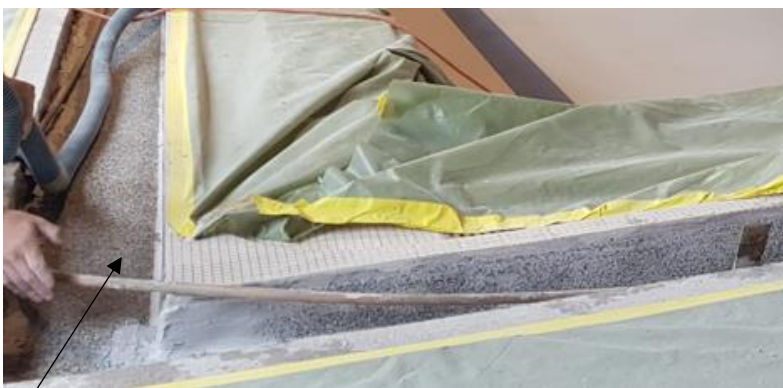
Abdichtungsmaterial

Die Spitz- und Abdichtungsarbeiten rund um das Schwimmbecken sind abgeschlossen. Die Beckenumrandung wurde isoliert, mit dem Ziel den Wärmeverlust gegen unten zu dämmen. Ausserdem wurden die Dilatationsfugen gemacht sowie die Öffnung mit dem neuen Unterlagsboden aufgefüllt.

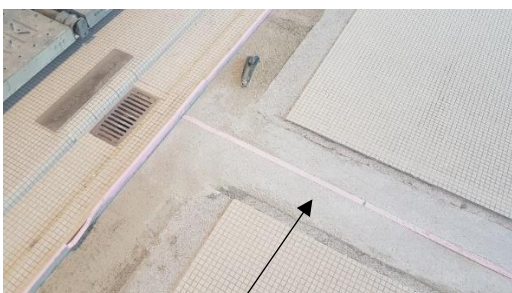
Unterlagsboden

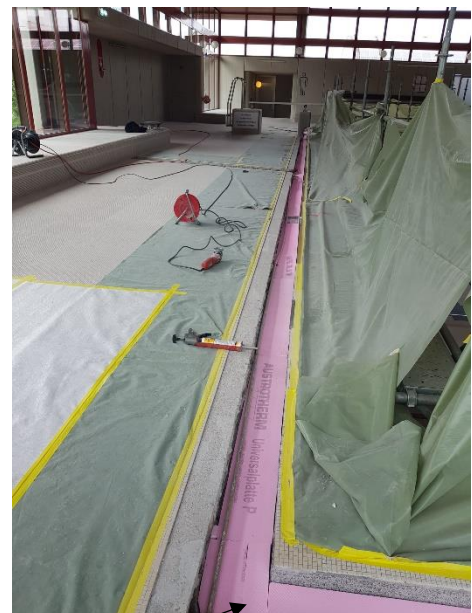
Isolation

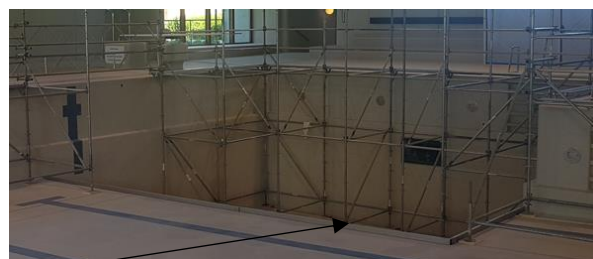
Absturzsicherung für Reinigungsroboter

Desweiteren wurde für den Reinigungsroboter eine neue Absturzsicherung zum Sprungbecken installiert, eine Einspritzdüse ersetzt sowie ein neuer Scheinwerfer installiert.

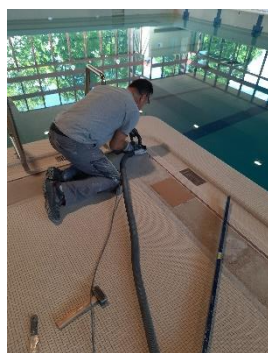
Abschlussarbeiten

Als Abschlussarbeiten wurde die Beckenumrandung wieder mit den bekannten Hallenbad-Plättli verlegt und gefugt sowie das Gerüst abgebaut.
